PROJEKT Strassensanierung  
Dorfstrasse und Pilgerstrasse

OBJEKT Bachmauern und Durchlässe

## Technischer Bericht

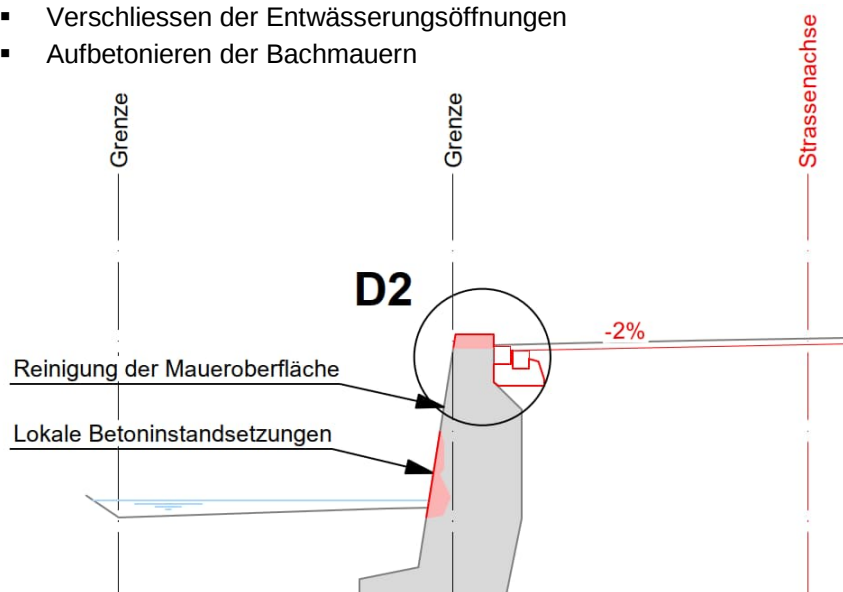
Abb. 5: Instandsetzungsmassnahmen Bachmauern (vgl. Plan Nr. 2-1537.1 / 02)

Die strassenseitigen Bachmauern befinden sich mehrheitlich in annehmbarem Zustand. Die siedlungsseitigen Bachmauern wurden nicht untersucht. Es sind folgende Instandsetzungsmassnahmen vorgesehen:

- Reinigung der Maueroberfläche,
- Rodung des stellenweise starken Bewuchses
- Lokale Betoninstandsetzungen
- Ausmörteln der Ausbrüche in der Natursteinmauer
- Instandsetzung der Unterspülungen
- Rückbau der einzelnen Geländerpfosten aus Beton
- Verschliessen der Entwässerungsöffnungen
- Aufbetonieren der Bachmauern

Die Strassenentwässerung erfolgt aktuell direkt in den Dorfbach. Als Entwässerungsöffnungen dienen halbrunde Aussparungen in der Mauerkrone der Bachmauern. Diese Form der Entwässerung ist nach aktueller Norm nicht mehr zulässig. Die erwähnten Entwässerungsöffnungen werden deshalb verschlossen. Das Strassenwasser muss gesammelt und einer Kanalisation zugeführt werden.

Die strassenseitigen Bachmauern werden aufbetoniert, sodass ein Anschlag zum Strassenrand von 10 cm entsteht. Auf ein Geländer als Absturzsicherung kann verzichtet werden (vgl. Kap. 6.4)

Im Bereich der Abzweigung Obmoostrasse gibt es Stellen mit Absturzhöhen  $\geq 2$  m. In diesem Bereich ist ein 1.10 m hohes Rohrgeländer vorgesehen.

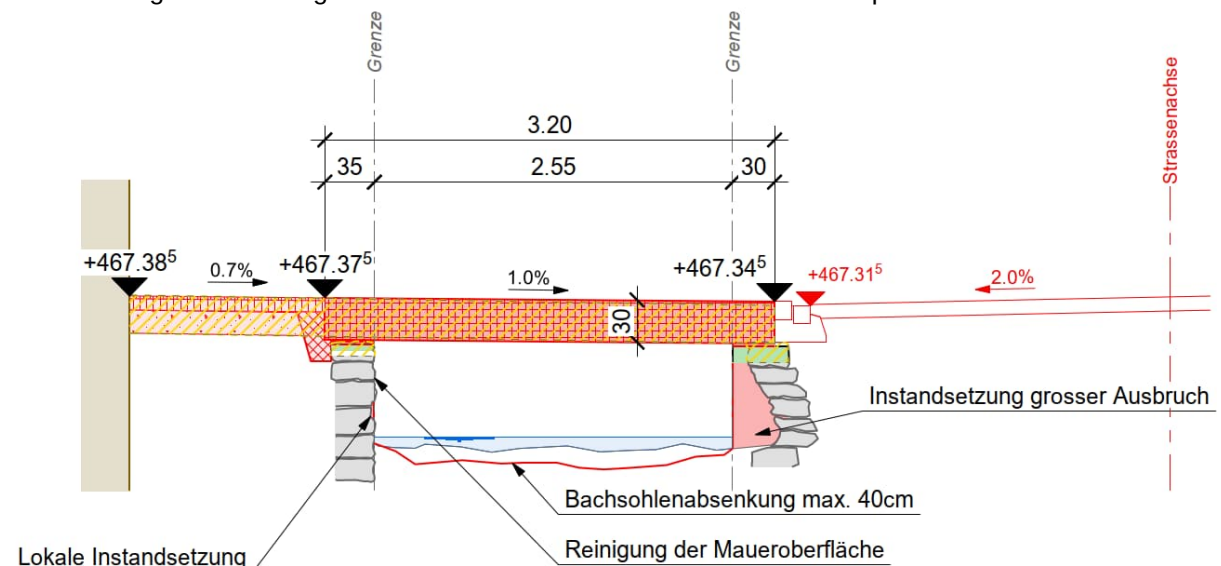
Abb. 6: Ersatz Brückenplatte und Instandsetzung Bachmauern (vgl. Plan Nr. 2-1537.1 / 03)

Der Durchlass Nr. 2 befindet sich in schlechtem Zustand. Der Ausbruch der Bachmauer und die teils stark korrodierte Bewehrung resp. die rostigen Stahlträger können bei fortschreitendem Schadensprozess die Tragsicherheit des Bauwerks gefährden. Die Brückenplatte wird ersetzt und die Bachmauern lokal instandgesetzt.

Die neue Brücke hat eine Länge von ca. 12 m und eine Breite von 3.20 m. Es ist vorgesehen, die Brückenplatte auf der gesamten Länge zu ersetzen. Auf die stirnseitigen Einfahrtswinkel wird verzichtet. Die Brückenplatte wird durch beidseitige Konsolköpfe und ein 1.10 m hohes Rohrgeländer begrenzt. Es ist keine Entwässerung auf der Brücke vorgesehen. Zum Schutz der Betonplatten ist ein Dünnschichtbelag aus Flüssigkunststoff abgestreut mit Quarzsand geplant.

Die neue Brücke wird als einfacher Balken konzipiert. Die Brückenplatte wird beidseits auf den Bachmauern gelagert. Sie wird in 5 Teilen vorgefertigt und mit einem Pneukran versetzt. Damit kann auf ein Lehrgerüst im Dorfbach verzichtet werden. Die Fugen werden zubetoniert. Dadurch entsteht ein monolithischer Querschnitt.

Für zukünftige Werkleitungen werden 2 Leerrohre PE 120 in der Brückenplatte einbetoniert.

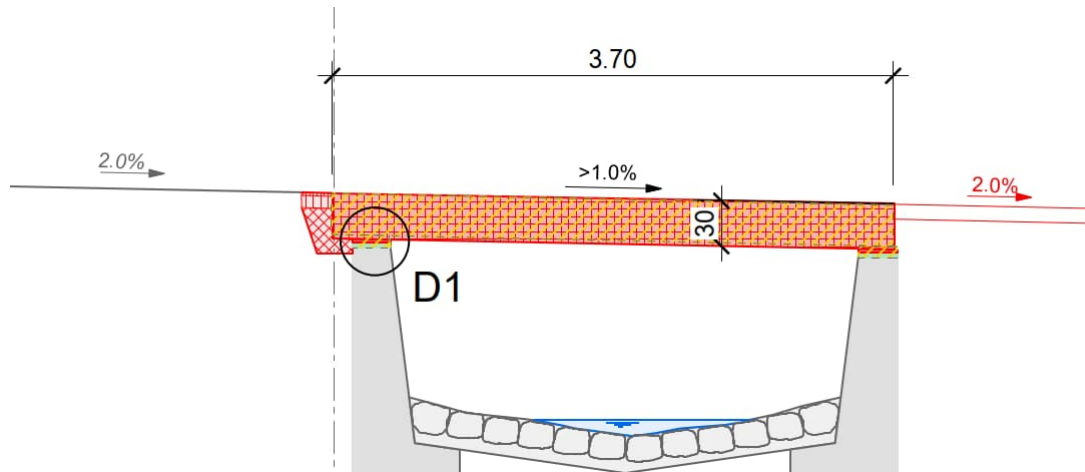
Abb. 8: Ersatz Brückenplatte Zufahrt Parz. 106 und 676 (vgl. Plan Nr. 2-1537.1 / 05)

Der Durchlass Nr. 8 befindet sich in schlechtem Zustand. An der Brückenuntersicht sind massive Abplatzungen mit stark korrodierter Bewehrung sichtbar. Aus statischer Sicht kann die teils massive Korrosion der Bewehrung bei fortschreitendem Schadensprozess die Tragsicherheit des Bauwerks gefährden. Die Brückenplatte wird ersetzt.

Die Brückenplatte hat eine Länge von 24 m und eine Breite von 3.7 m. Auf den stirnseitigen Einfahrtswinkel unterwasserseitig wird verzichtet. Die Brückenplatte wird durch beidseitige Konsolköpfe und ein 1.10 m hohes Rohrgeländer begrenzt. Es ist keine Entwässerung auf der Brücke vorgesehen. Zum Schutz der Betonplatten ist ein Dünnschichtbelag aus Flüssigkunststoff abgestreut mit Quarzsand geplant.
