PROJEKT Strassensanierung  
Dorfstrasse und Pilgerstrasse

OBJEKT Bachmauern und Durchlässe

## Technischer Bericht

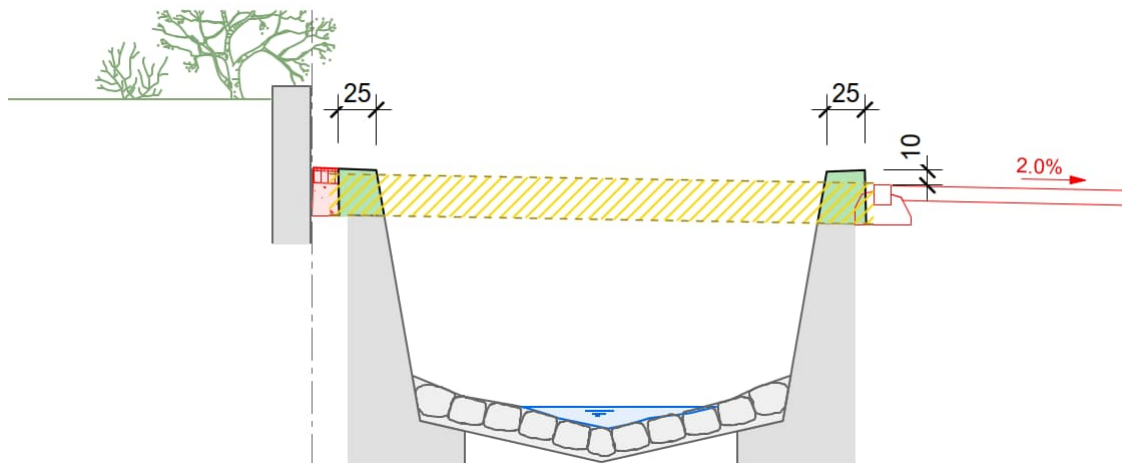
Abb. 7: Bachöffnung entlang der Parz. 107 (vgl. Plan Nr. 2-1537.1 / 05)

Entlang der Gartenmauer der Parzelle 107 ist eine Bachöffnung vorgesehen. Die Zufahrten zu den Parzellen 106, 676, 107 und 108 sowie der Einlenker zur Moosstrasse müssen gewährleistet werden.
